# **Wiesenbrüterschutz im Vorarlberger Rheintal**

**Herausforderungen und  
praxisnahe Lösungsansätze**

**Mag. Bianca Burtscher und Alwin Schönenberger  
Naturschutzbund Vorarlberg**

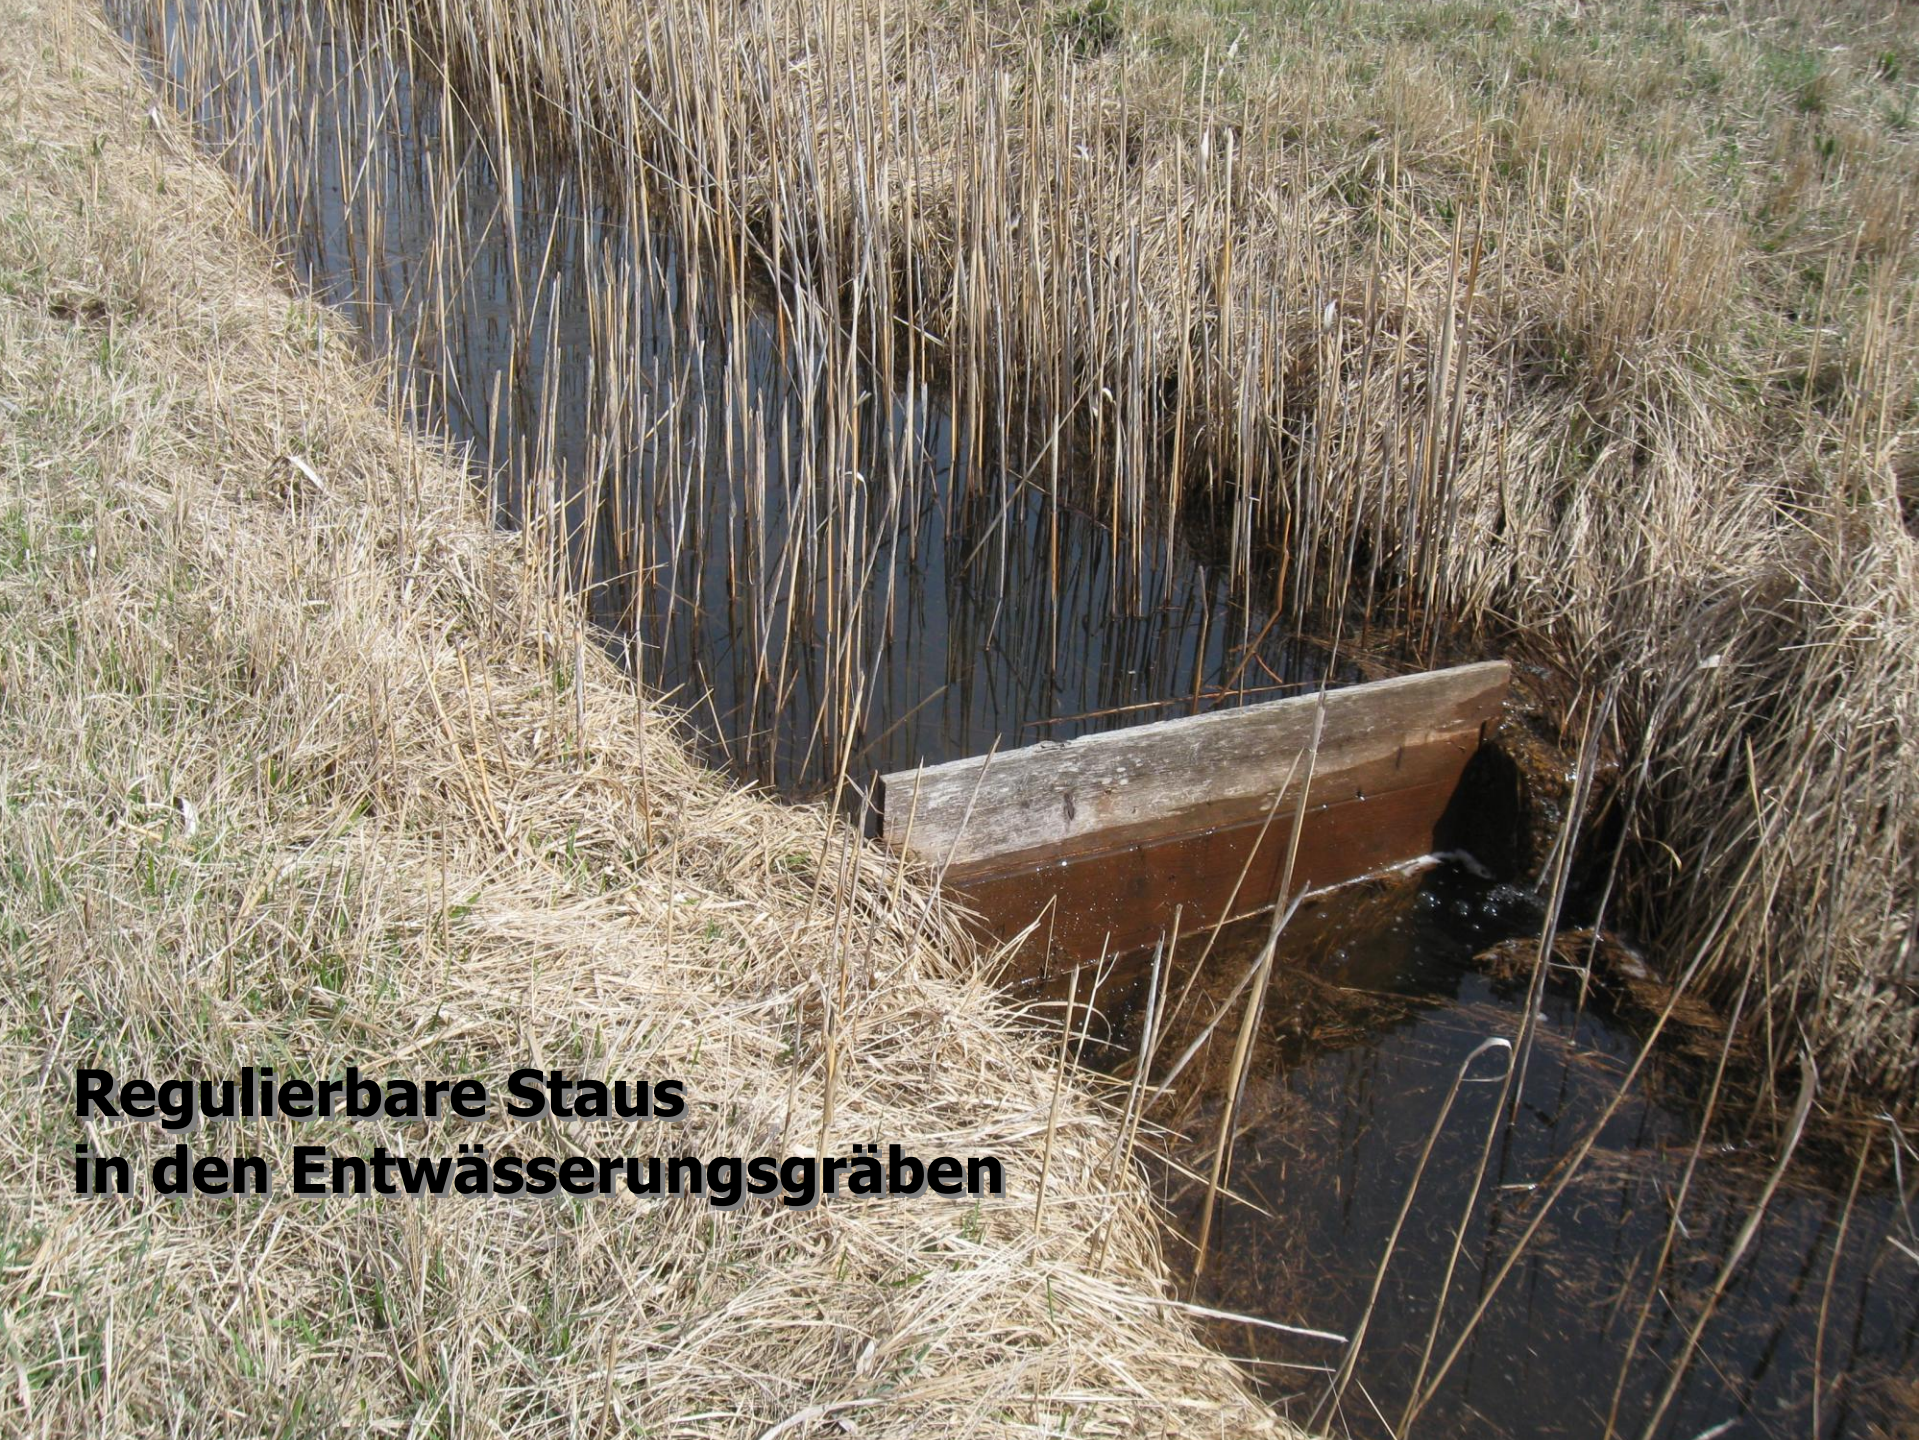
A photograph of a wooden weir or sluice gate installed in a ditch. The structure is made of a single horizontal wooden beam. Water is flowing over the beam, creating a small waterfall effect. The ditch is lined with tall, dry reeds and grasses. The water is dark and still upstream of the weir.

**Regulierbare Staus  
in den Entwässerungsgräben**

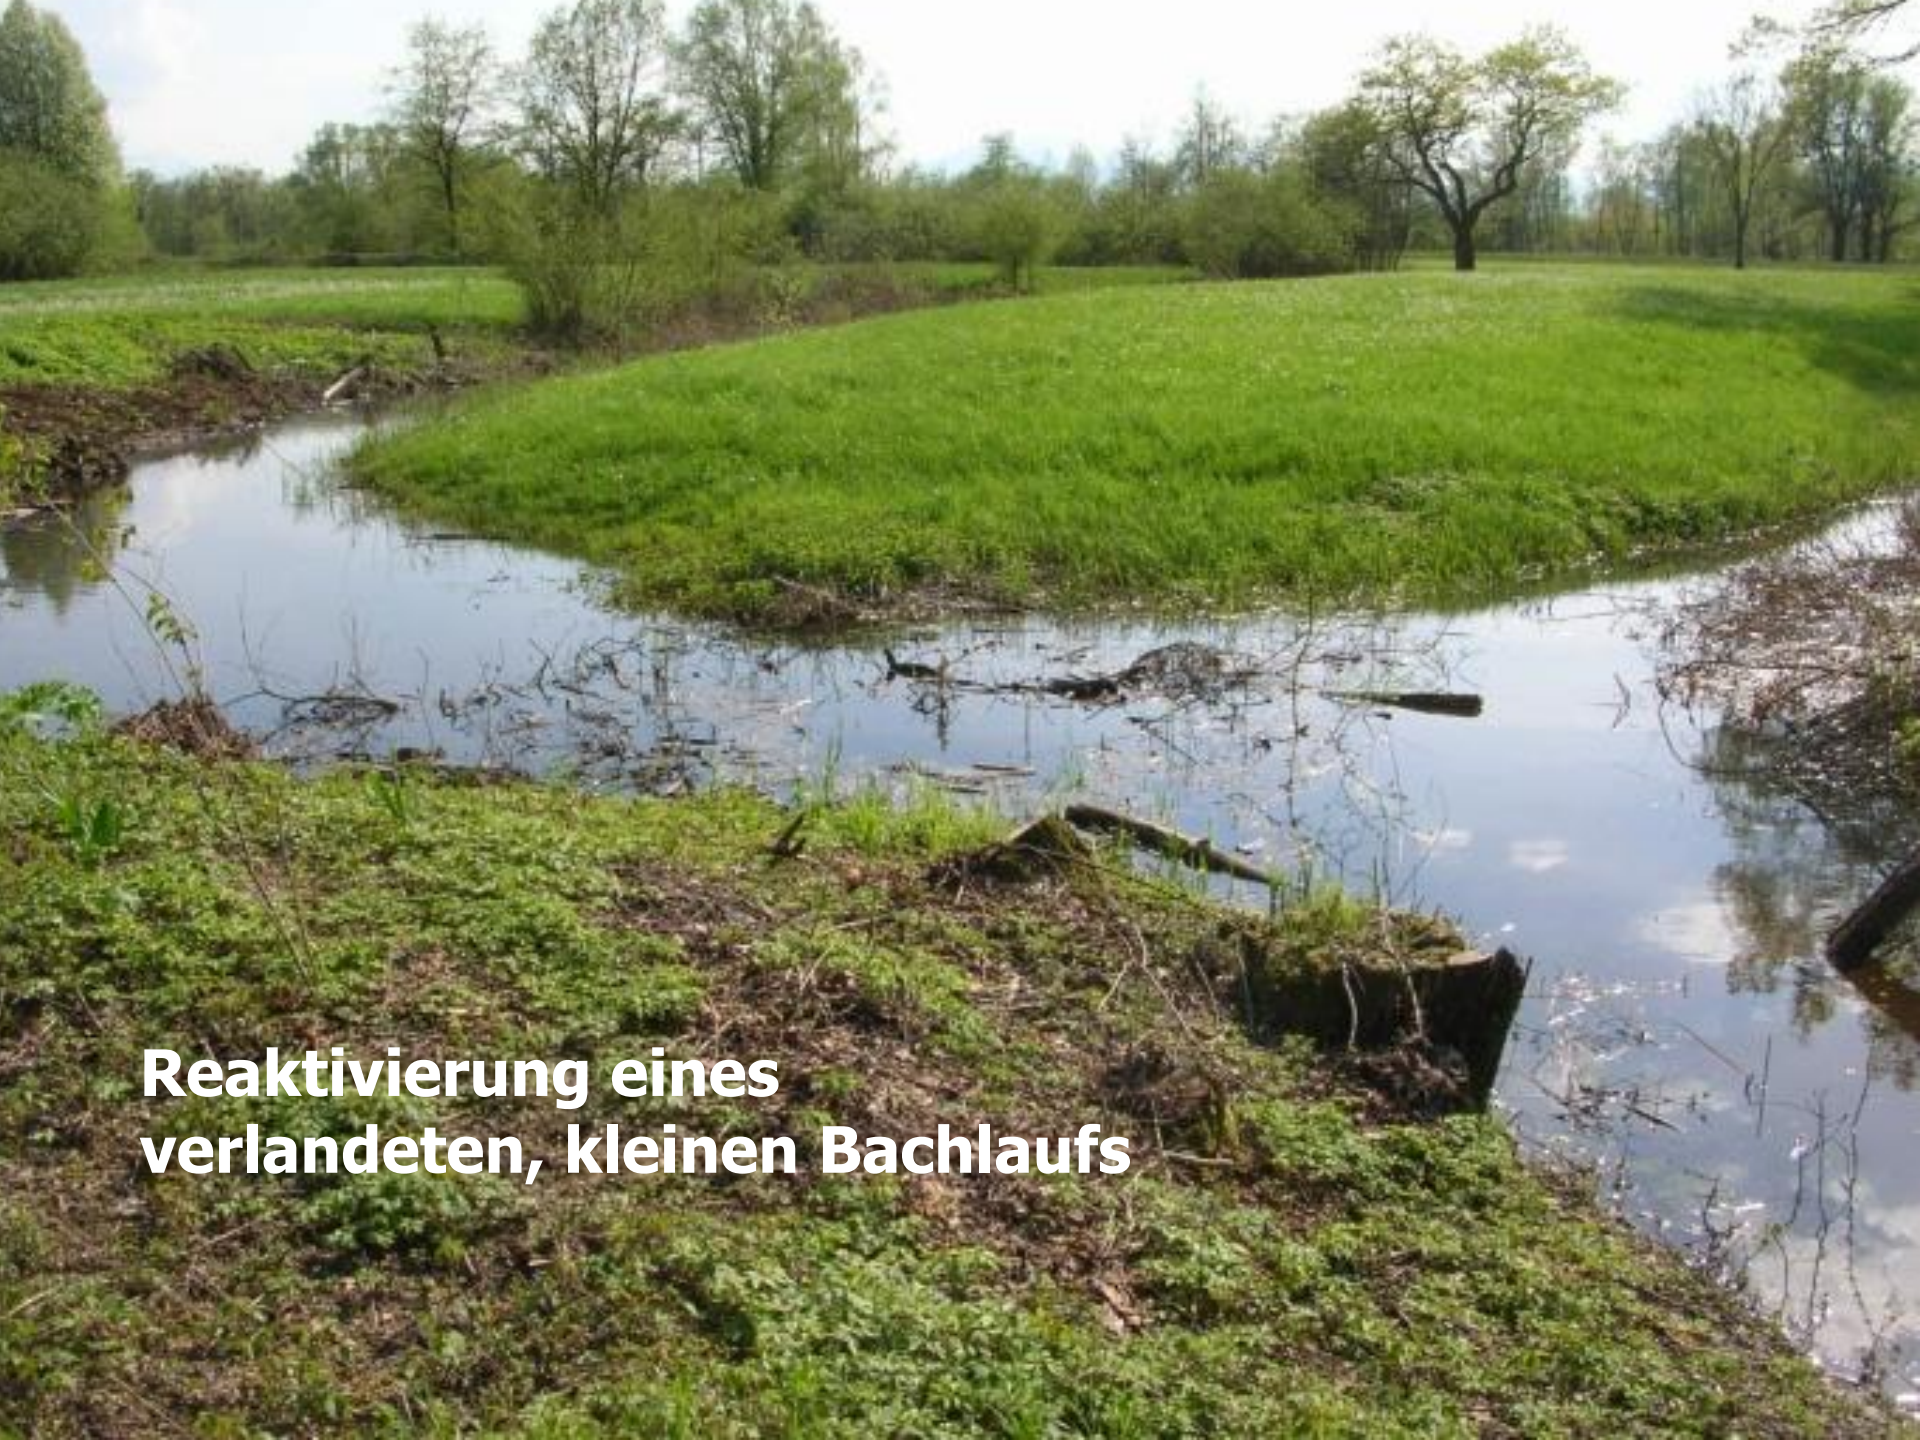
A photograph of a small, winding stream in a grassy field. The stream is filled with water, reflecting the sky and surrounding greenery. There are some fallen branches and debris in the water. The banks are covered in lush green grass and some small shrubs. In the background, there is a line of trees under a clear sky.

**Reaktivierung eines  
verlandeten, kleinen Bachlaufs**

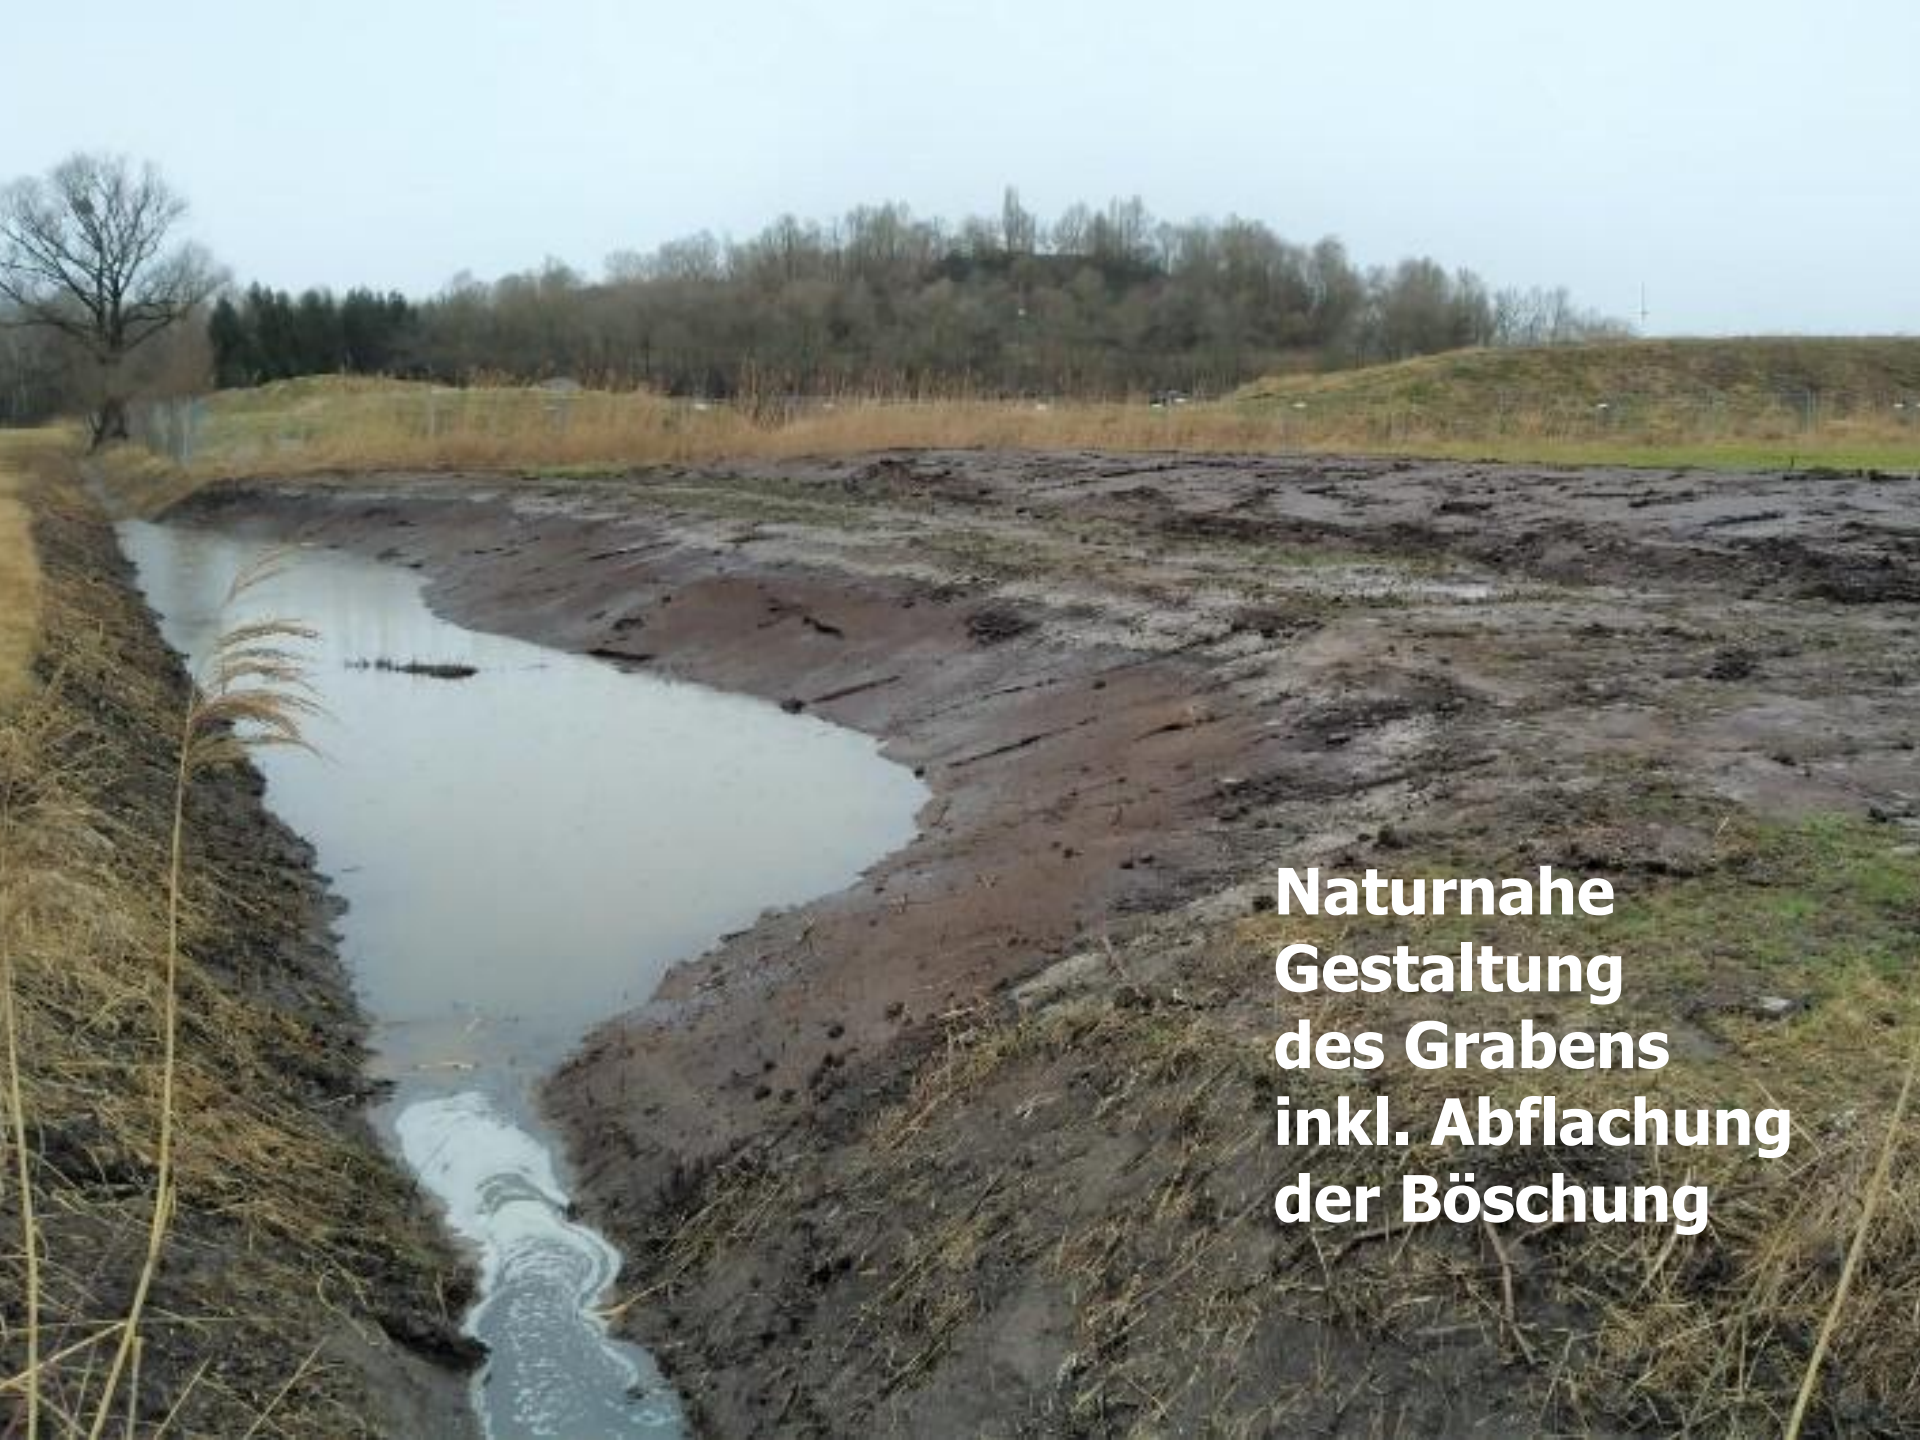
**Naturnahe  
Gestaltung  
des Grabens  
inkl. Abflachung  
der Böschung**

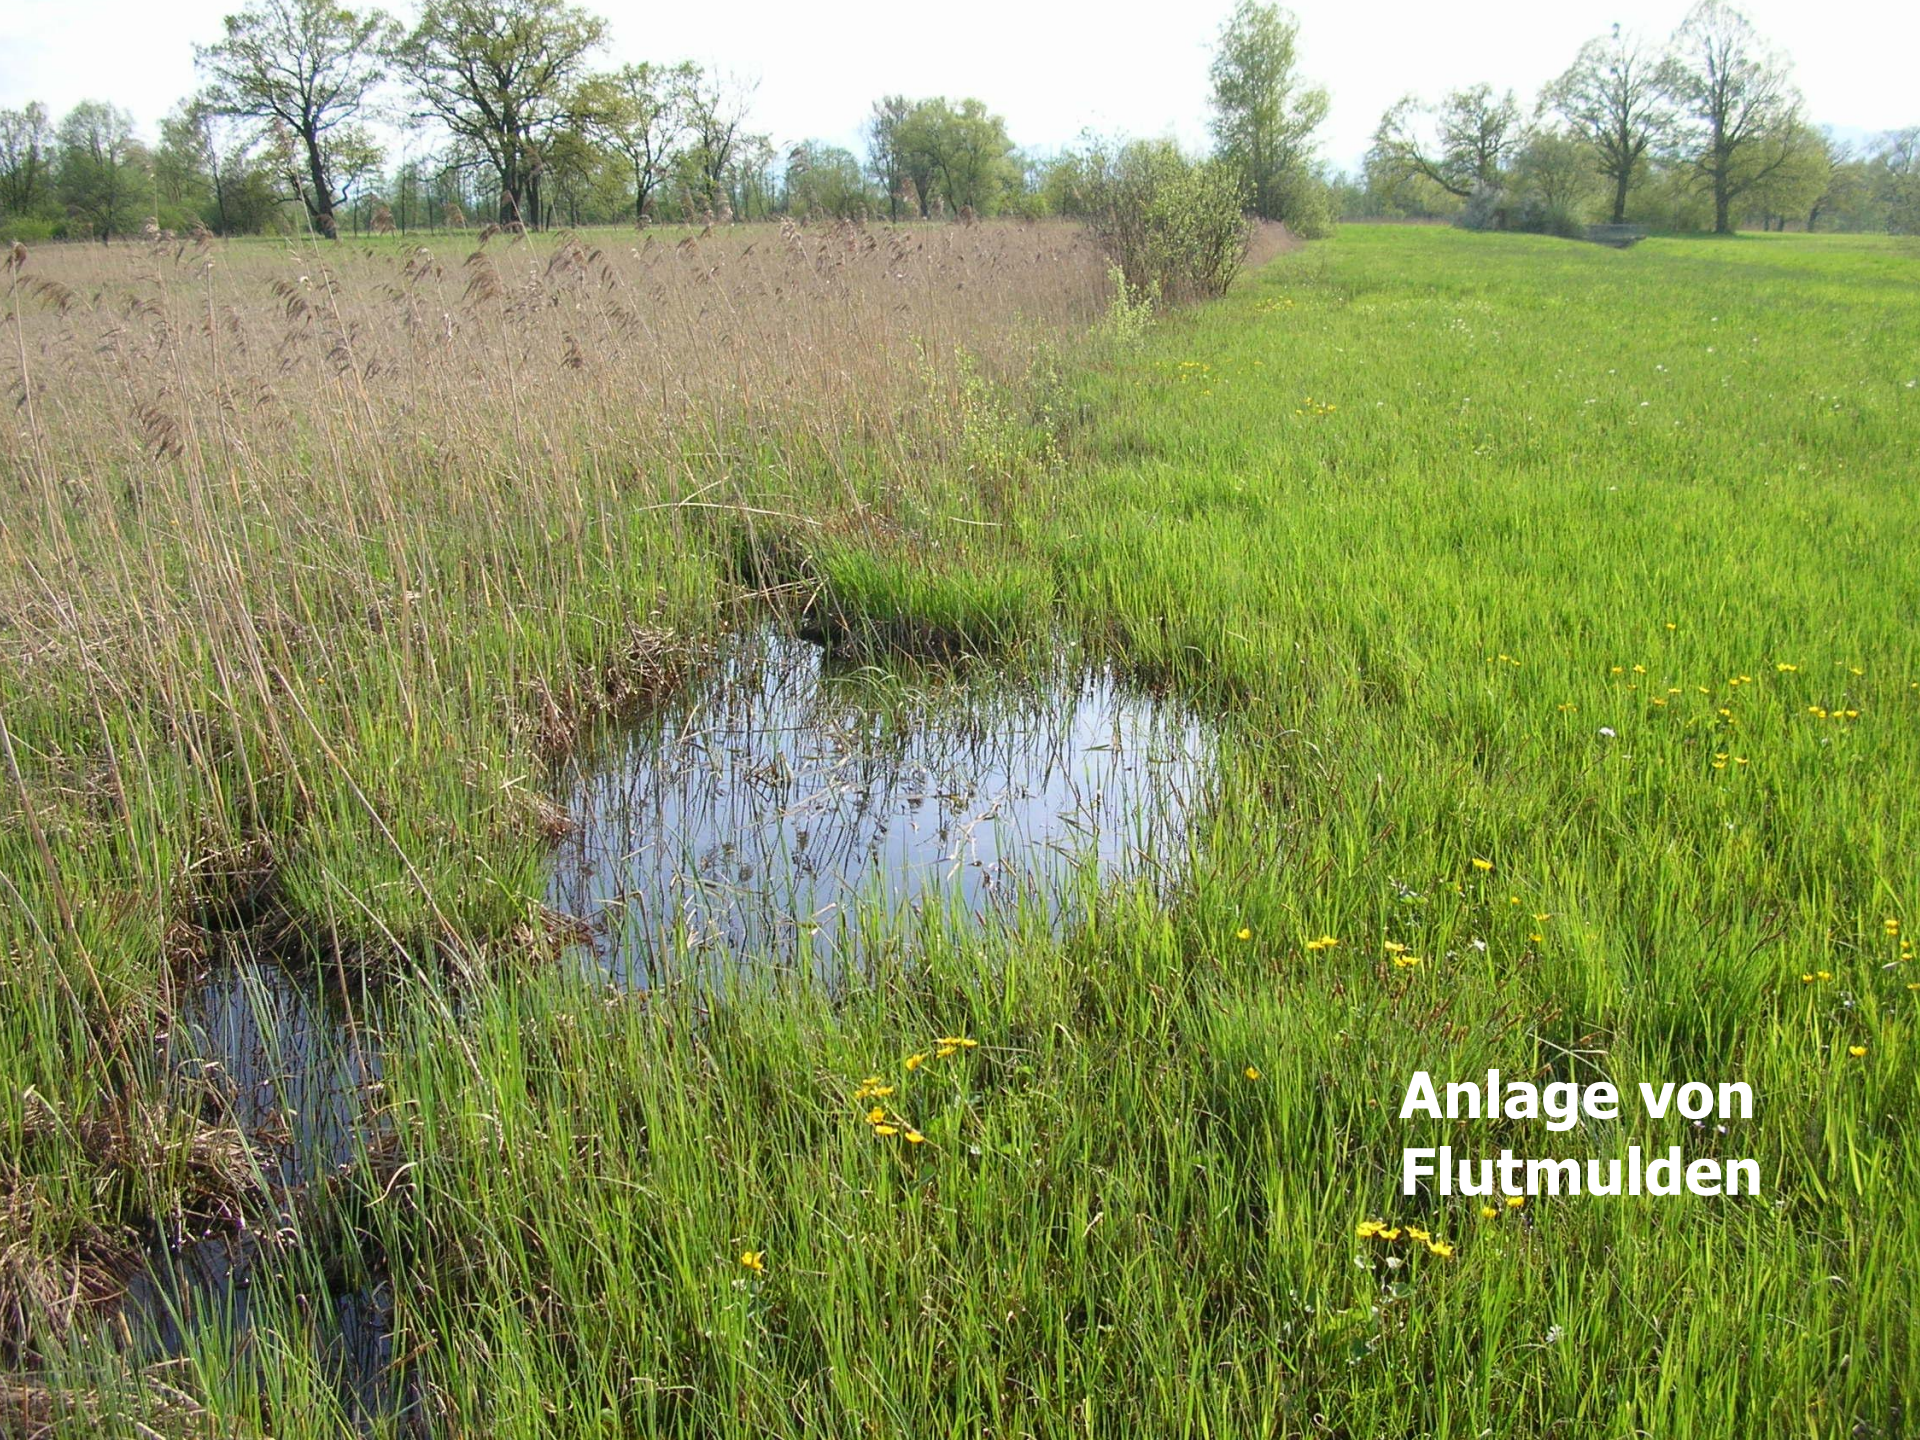
**Anlage von  
Flutmulden**
